# Duurzaamheid van poreuze betonbuizen als infiltratievoorziening

## Inleiding

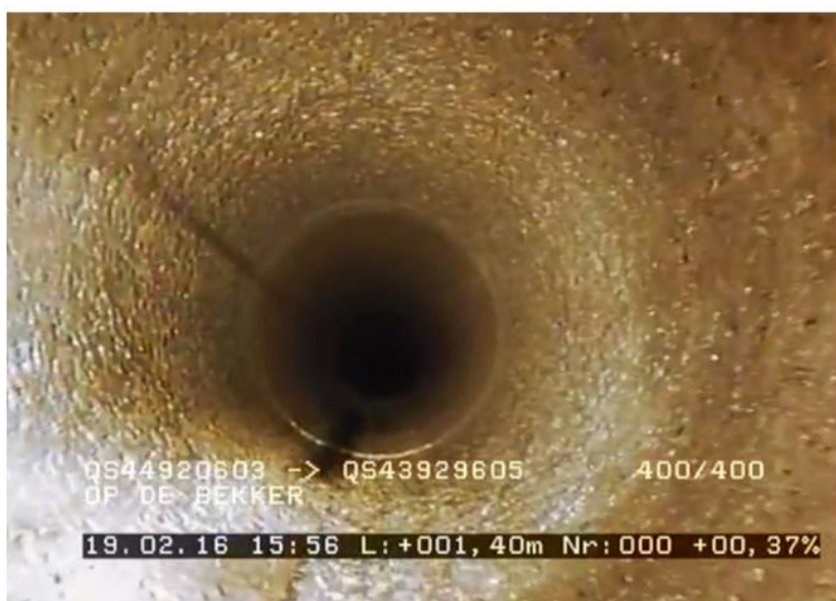
Om een idee te krijgen over de huidige toestand van een oudere buis wordt een camera-inspectie uitgevoerd. Op die manier wordt de buis gecontroleerd op schade en mogelijke zandinsijpelingen.

Figuur 1: Camera-inspectie

Op de beelden van de camera-inspecties kon gezien worden dat de buis nog in een hele goede staat verkeerde. Er worden geen schadegevallen waargenomen en ook van slib of omgekeerde zandinfiltratie is geen sprake.

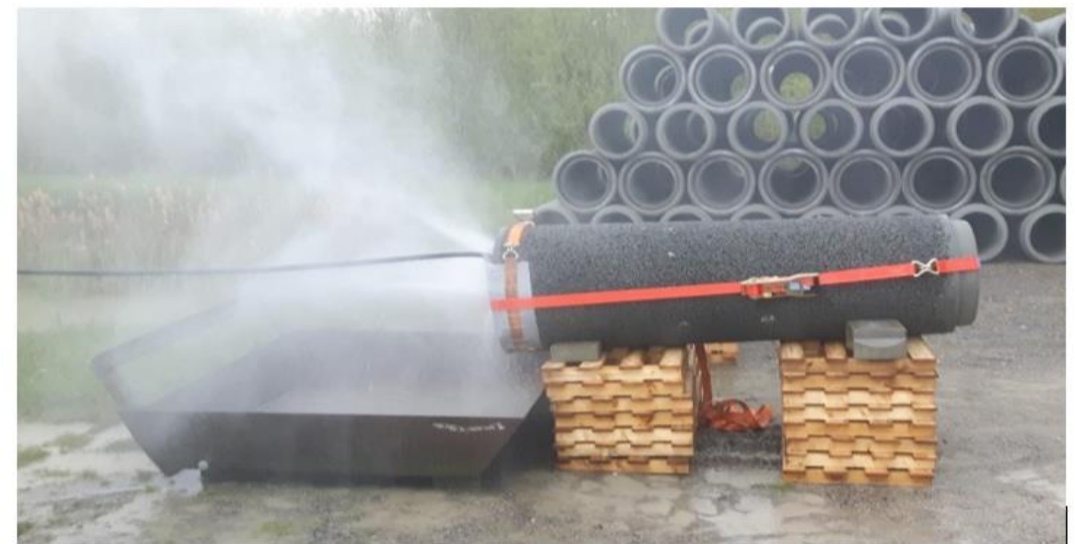
Volgens de norm mag er niet gereinigd worden met drukken boven 150 bar omdat de kans bestaat dat er

tijdens het reinigen betondeeltjes van de buiswand afbrokkelen. Om de werkelijke grenswaarde van deze druk te bepalen wordt een bovengrondse reinigingsproef uitgevoerd.

Figuur 2: Hogedruk reinigingsproef

Ook de reinigingsproef onder hoge druk levert gunstige resultaten op. De poreuze buis kan een druk van 385 bar weerstaan zonder enige vorm van afbreuk te vertonen. Aangezien poreuze betonbuizen na tien jaren nog in een uitstekende conditie verkeren en bestand zijn tegen hoge waterdrukken kan een lange levensduur verwacht worden.

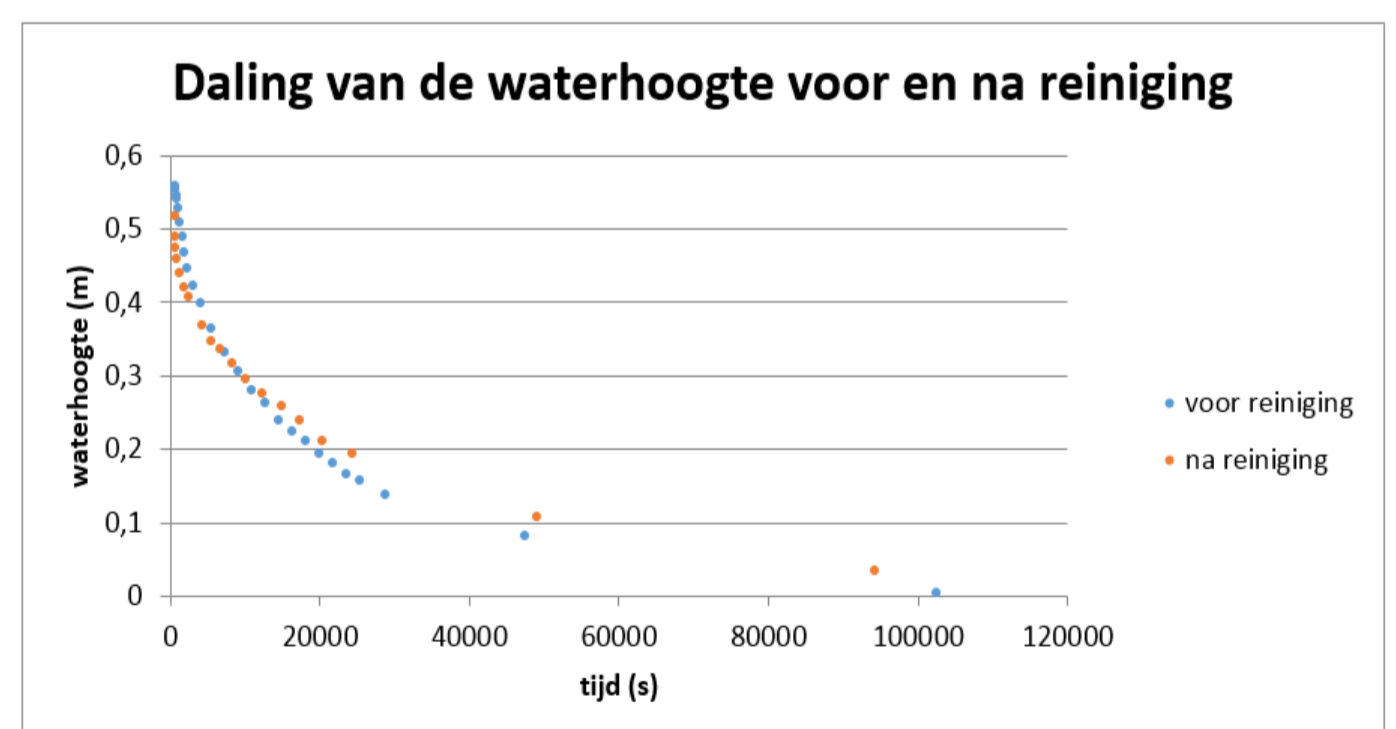
Uit de resultaten van de infiltratieproeven is te zien dat het water op hogere niveaus sneller infiltreert. Door de invloed van deze drukhoogte is het nuttig om overstorten in de toekomst hoger te plaatsen. Ook de invloed van een reiniging kan in kleine mate vastgesteld worden. Het is echter niet nodig om dit al tien jaren na aanleg uit te voeren.

Figuur 3: Daling van de waterhoogte voor en na reiniging

Om de infiltratiecapaciteit en de invloed van de drukhoogte te achterhalen worden infiltratieproeven uitgevoerd. Voor zulke proeven wordt een gedeelte van een streng afgesloten door middel van rioolafsluiters. Dit afgesloten deel wordt gevuld met water waarna de daling van de waterstand in de inspectieput over verschillende tijdsintervallen gemeten wordt.

Slib dat na tien jaren mogelijk in de poriën van de buiswand is gedrongen kan verwijderd worden door middel van een reiniging. Na de eerste infiltratieproef wordt de buis gereinigd en kan de proef overgedaan worden om zo het effect van de reiniging te analyseren.
